JFAS Aviation Safety ニュース

Date 2026.1.12 ASN60-03

羽田空港 RWY05 での誤離陸を考える

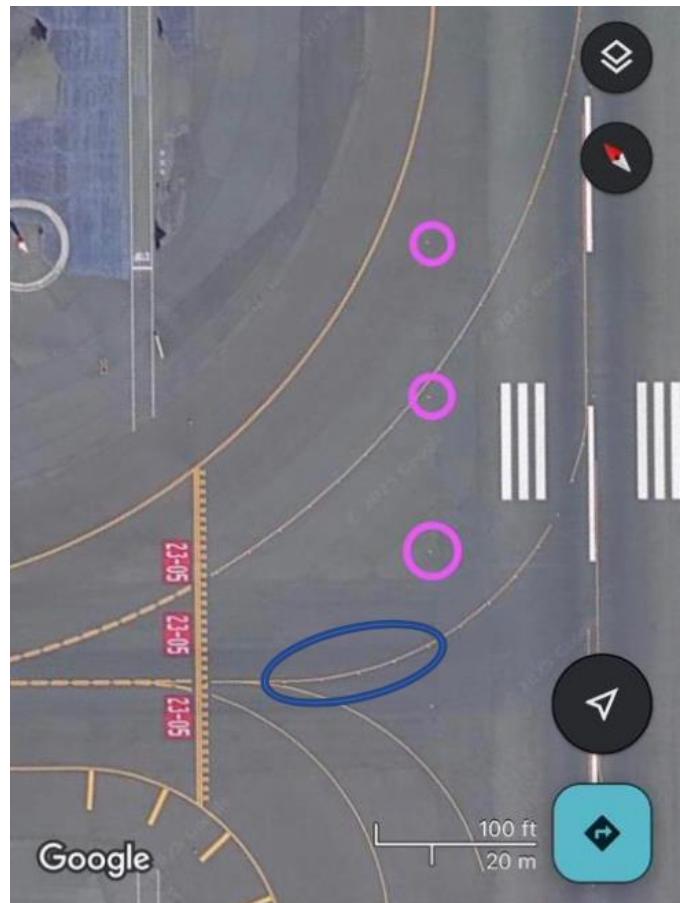
<写真 1：点灯していた TWCL5 灯と RL3 灯>

- そのため、D2 から RWY05 へ進入する航空機のパイロットが視認出来ていた誘導路上の航空灯火は、南西側標識に並行して設置されている 5 灯の TCLL のみでした。
- パイロットは 5 灯の TCLL に沿って滑走路へ進入し 5 灯目の先、進行方向左側に埋め込み型の RL が見えてきます（写真 1 の紫丸部分）。RL は夜間や低視程時において、パイロットに対して滑走路端を示す極めて重要な航空灯火のため、誘導路上にも等間隔に設置（埋設）されています。
- RL は出発機及び到着機のパイロットが視認しやすい方向を特に明るく照らす指向性を有していますので、誘導路から滑走路中心線に向かって走行していくと、徐々に RL の鮮明さが際立ってきます。
- 南西側標識に沿って進んでいるパイロットからは、5 灯の TCLL に沿って地上走行をしていくと進行方向左側に埋め込み型の RL が明瞭に見えたこと、また 5 灯目の TCLL 以降、残りの灯火が不灯となっていたことから RL と 5 灯目の TCLL が RWY05 に対して一直線に見える配列となっていました。そのため、RL を（不灯だった） RCLL と勘違いする状況が作り出されました。

- TWY D2 から 5 灯の TCELL に沿って滑走路へ進入したパイロットは、点灯していた 5 灯目の TCELL と左側に見えてきた誘導路上に埋設されている RL が RWY05 の滑走路方向に対して一直線に見える位置にあったため、誘導路中心線標識を見ることなく RL へ目線を移してしまい、その RL を RCELL と誤認したと思われます。

- 誘導路に埋設してある RL3 灯を、TWY D2 から RWY05 へ地上走行する航空機のパイロットから可能な限り視認出来ないように照射方向をさらに限定します（パイロットが RL の真横に来た時点で光が見えるように調整します）。

→ RL は、離着陸の最低気象条件に影響する極めて重要な航空灯火です。そのため、出発機及び到着機のパイロットから確実に視認出来る状態にしておかなければなりません。一方、<写真 1>にある RL3 灯は TWY D2 から RWY05 へ進入する航空機のパイロットにとって誤認情報を与える可能性が極めて高いことが分かっていることから、D2 から進入するパイロットが真横近くまで RL が視認出来ない工夫をします。具体的な手法については、航空灯火の専門家（航空局 航空灯火・電気技術室等）と技術的な意見交換を実施して決定します。
- RCELL 不灯に合わせて不灯とする TCELL を現在よりも 2 灯程度増やし、一部灯火 TCELL の数を 5 灯から 3 灯程度に減じます。

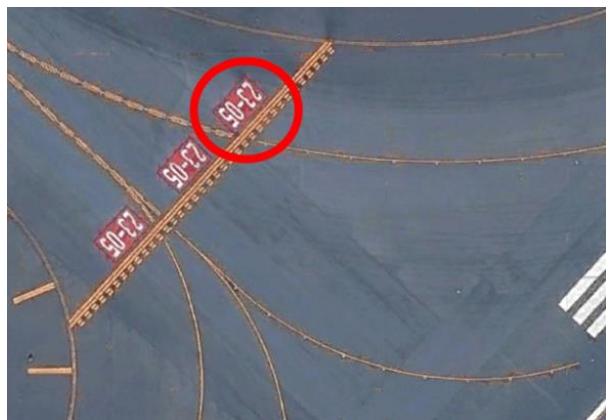
→ TWY D2 から見て RWY05 へ伸びる TCALL は 2 本ありますが、北東側の標識は着陸用であることは前項で述べたとおりです。夜間は TCALL が D2 から RWY05 へ進入するパイロットが見えない仕様になっていることから、北東側標識は離陸用ではなく、北東側の路面標識「23-05」は消去することを検討する必要があるでしょう。

<写真 2：消去の検討が必要な路面標識>

→ 今回のように TCELL の一部不灯がパイロットに対して誤情報を与えることが分かりました。そのため、RCELL 不灯と TCELL の一部不灯が同じタイミングになる場合、事前にリスク評価を実施する必要があります。
- 航空灯火の不灯を示す情報は出ていましたが、運航者（パイロット）の目線に立った表示ではなかったことから、情報提供方法について再検討が必要です。
- その他、滑走路停止位置標識手前に路面塗布されている「23-05」の標識のうち、

北東側誘導路中心線標識の側にある路面標識の消去を検討してください。
