C.空港

2021年 総合安全要請

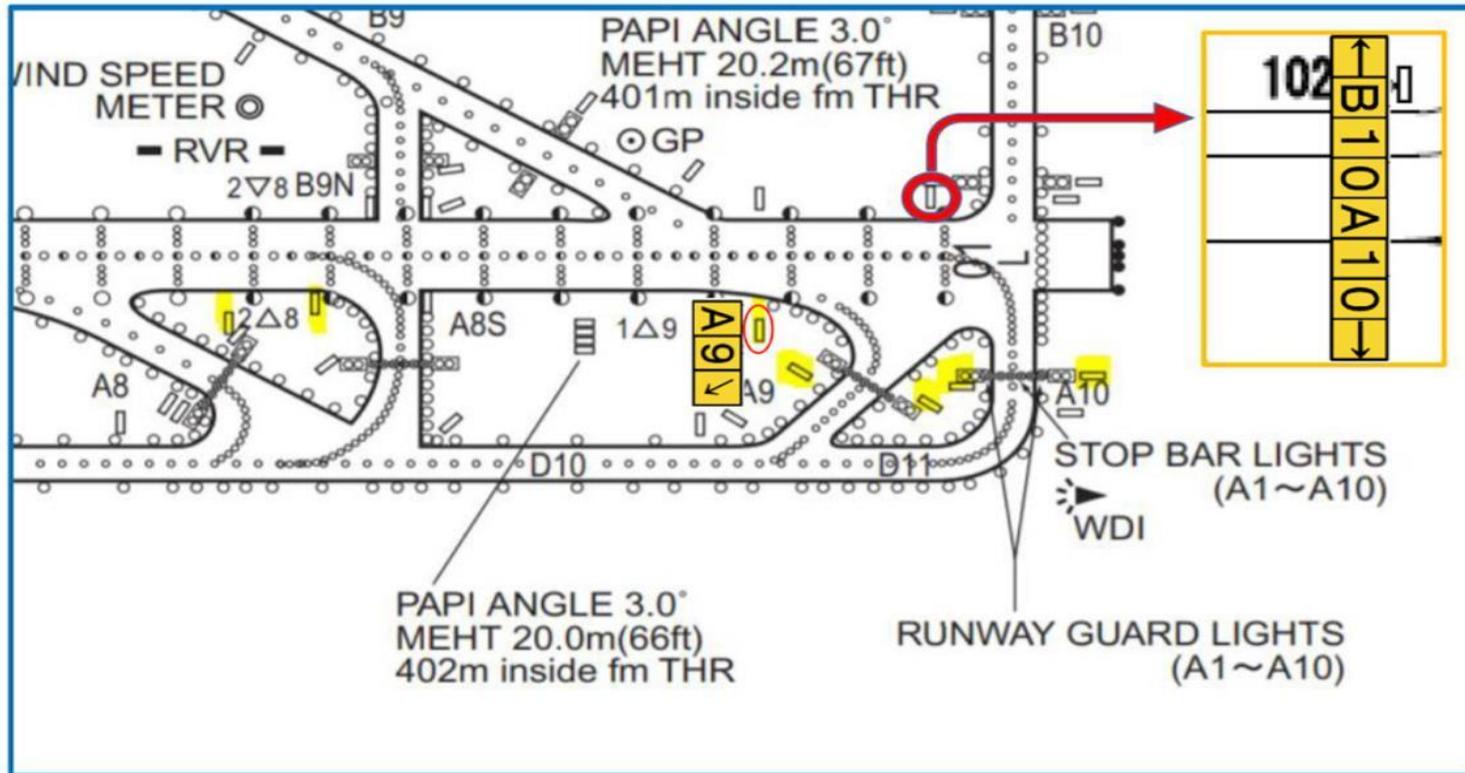
資料1 A9 & A10 誘導案内灯

C02	2	新千歳空港	新規	TWY A9の形状を変更し、TWY の誘導案内灯を滑走路の西側に設置すること	視界不良で「ホワイトアウト」になると、誘導路を発見出来る唯一の手がかりは誘導案内灯である。現在、RWY19Rを着陸後にA10から滑走路を離脱する場合、A10の誘導案内灯をA10近傍に設置出来ないレイアウトになっている。そのため、TWY A9の形状を変更し、A10の誘導案内灯を設置すること。(添付資料1、2参照)	新規要請
C02	3	新千歳空港	新規	RWY01R着陸後の滑走路離脱を確実に実施するため、高速離脱誘導路を新設し常時オープンとするすること	冬期運航で滑走路除雪が必要な状況において、RWY 01Rを着陸後に使用出来る高速離脱誘導路をTWY B3とB2の間に新設(新TWY B2)することで、制動制御効果が低い環境下における現行TWY B2(新TWY B1)の代替経路となる。また、RWY01L除雪作業時にも使用出来る高速離脱誘導路の設置は、滑走路占有時間短縮の効果が期待出来る。そのため、冬期運航中も除雪時以外は常時オープンとすることは必須である。(添付資料3参照)	新規要請
C02	4	新千歳空港	継続	TWY A1におけるHold Short Lineの見直し	2本あるHold Short Lineはヒューマンエラーを誘発するため、1本運用とすること。その他、滑走路誤進入を防止する方策を施すこと。	2017年度より要請
C02	5	新千歳空港	継続	TWY T1とT2の名称統一	TWYは曲線で連続しているが、途中で名称が変更になっているため、結果として管制指示が不明瞭でミスの原因となっているため、同一誘導路名称に変更すること。	2018年度より要請

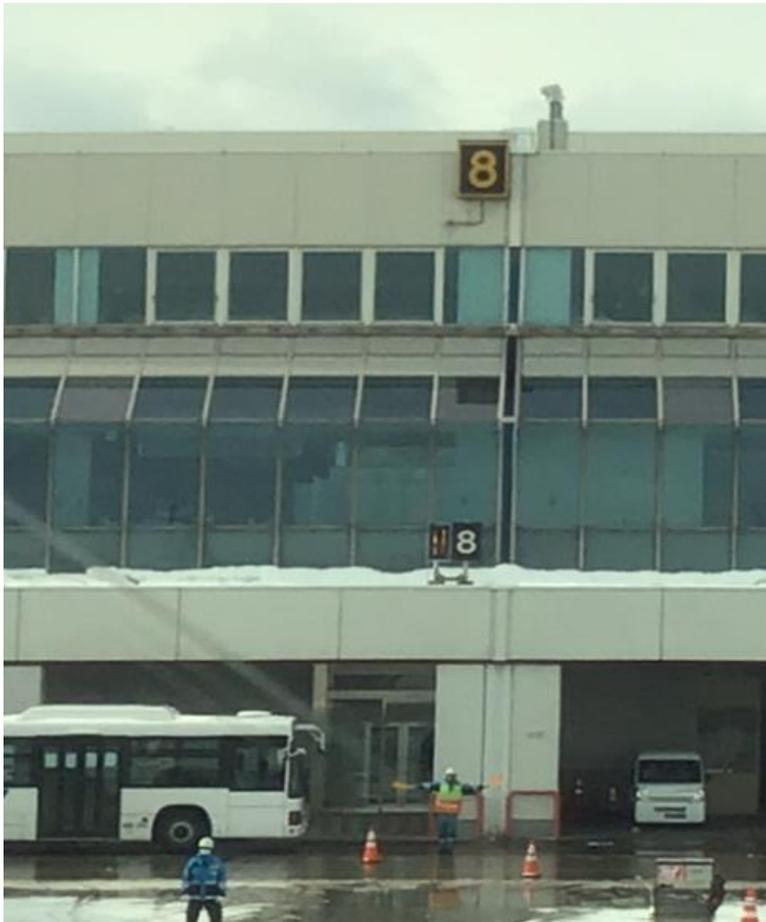
資料4 スポット8番

C02	6	新千歳空港	新規	駐機場のスポット番号が書かれているプレートの色落ち改善	スポット番号が書かれているプレートが色落ちしている駐機場がある(特にターミナル南側)ため、速やかな塗り直しが望まれる。(添付資料4 & 5 黄色表記部分)	新規要請
C02	7	新千歳空港	継続	Slippery Condition測定体制の改善。	2004年2月に発生したオーバーランと相似ケースが発生(2017年1月)したことに鑑み、現在のSlippery Condition測定体制の改善につなげること。	2017年度より要請
C03	1	丘珠空港(札幌飛行場)	継続	滑走路の延長	特に冬期運航における離着陸性能は極めて厳しいことを理由に副操縦士が離着陸不可という極めて特殊な位置付けの空港となっている。	2017年度より要請
C03	2	丘珠空港(札幌飛行場)	継続	ALSの設置	夜間及び低視程下での視認性向上のため。	2017年度より要請
C03	3	丘珠空港(札幌飛行場)	継続	除雪体制の見直し	除雪に多くの時間を要していることから、除雪体制の見直しを自衛隊側に申し入れること。	2018年度より要請
C04	1	女満別空港	継続	スポット番号標識の設置	スポット番号がわかるように標識を設置すること。	2018年度より要請
C05	1	青森空港	継続	誘導路名称の改訂	TWY T0を廃止し、現在のTWY T0はP1とすること。それに伴い、P1以降を順次変更すること。そして、RWY06に接続する誘導路はT1とし、それに伴い関係する誘導路名称も順次変更すること。	2017年度より要請
C06	1	花巻空港	継続	風の影響に関する運航支援システムの設置	過去、強風が原因で航空機事故が発生するなど、運航に与える風の影響が極めて大きい空港であることを鑑み、SOLWIN(地方空港向け低層風情報提供システム)やJAXAの風情報システム等の運航支援システムを航空局として優先的に導入すること。	2018年度より要請
C07	1	山形空港	継続	滑走路の延長及びEMASの設置	冬期運航においてオーバーランのリスクが高く安全性の向上が必要である。RWY01からの進入が背風となる場合があり、滑走路2000mでは短い。また滑走路延長と同時に、オーバーラン時に被害を最小限にとどめるEMAS(Engineered Materials Arresting System)の設置を検討すること。	2018年度より要請

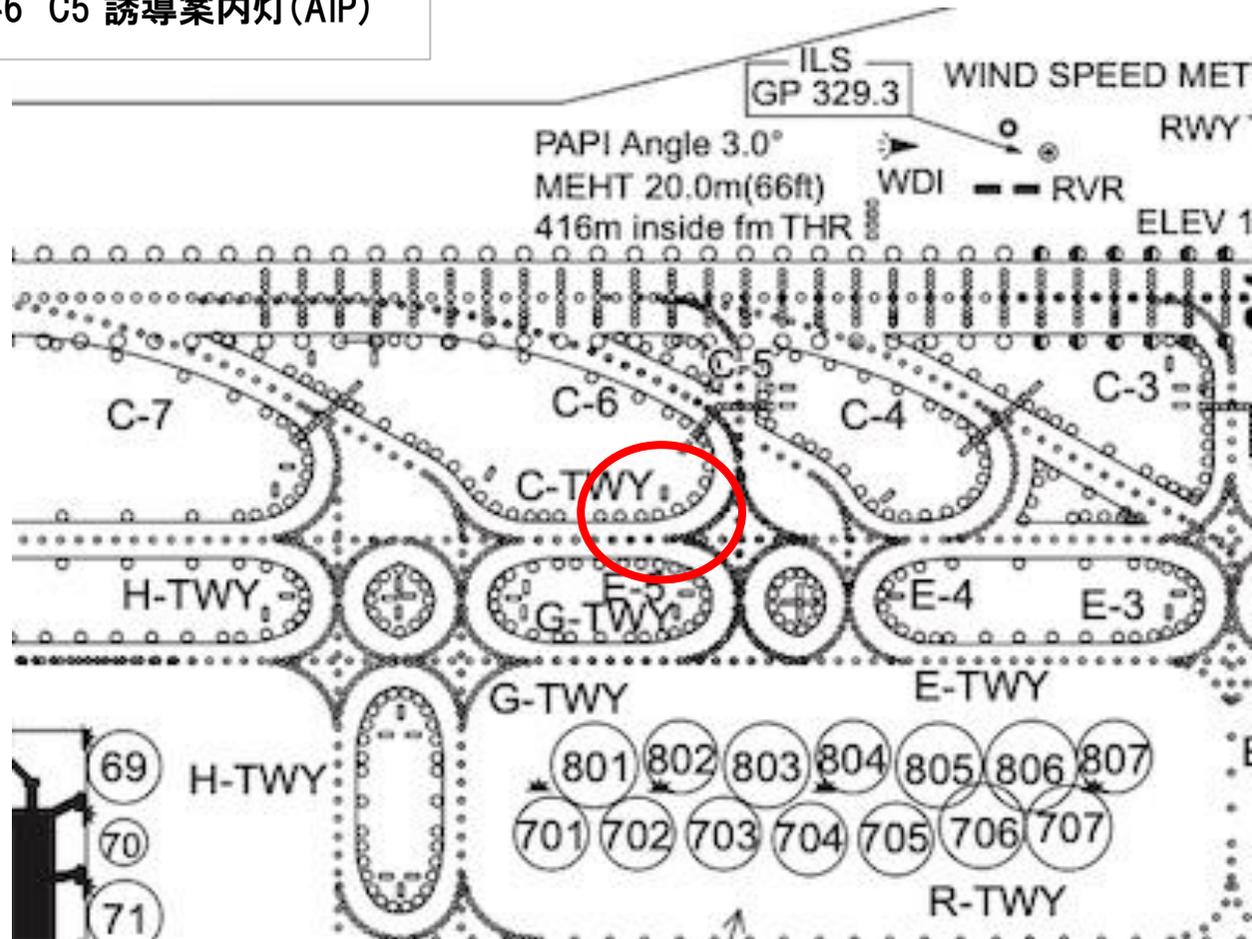
資料6 C5 誘導案内灯(AIP)

C09	7	東京国際空港	新規	TWY BからTWY B12へ確実に左旋回するため、誘導案内灯を設置すること	TWY BからTWY B12へ確実に左旋回するため、誘導案内灯を新規設置すること。なお、TWY B12からのインターセクションDEPIは、GP Hold Lineを通過しないため、Threatの軽減に寄与出来る。	新規要請
C09	8	東京国際空港	新規	TWY C5へ左旋回する手前の誘導案内灯に、「C6」と各誘導路の方角を示す矢印を追加すること	当該箇所は左旋回した後、走行可能な誘導路が幅広いことから、意図しない誘導路へ誤って進入してしまう懸念があるため、成田国際空港で見られるように「C6 C5」と2つのTWY名を並列に表記し、それぞれの方角を矢印で示す工夫を施すこと。(添付資料6、7、8参照)	新規要請
C09	9	東京国際空港	新規	TWY L4へ左旋回する手前に「L4」「L5」と各誘導路の方角を示す矢印を含む誘導案内灯を新規設置すること	当該箇所は左旋回した後、走行可能な誘導路が幅広いことから、意図しない誘導路へ誤って進入してしまう懸念があるため、成田国際空港で見られるように「L5 L4」と2つのTWY名を並列に表記し、それぞれの方角を矢印で示すような工夫を施すこと。(添付資料8参照)	新規要請
C09	10	東京国際空港	新規	高速離脱誘導路C4、C6、C7、C8、C9、C10、C11 TWYのC TWY側にある誘導案内灯の廃止と進入禁止標識の設置	高速離脱誘導路から離陸することは無いことから、TWY Cから滑走路へ向かう誘導案内灯を廃止し、誤進入防止のため進入禁止標識を設置すること。(添付資料9、10、11、12参照)	新規要請
