C.空港

2021年 総合安全要請

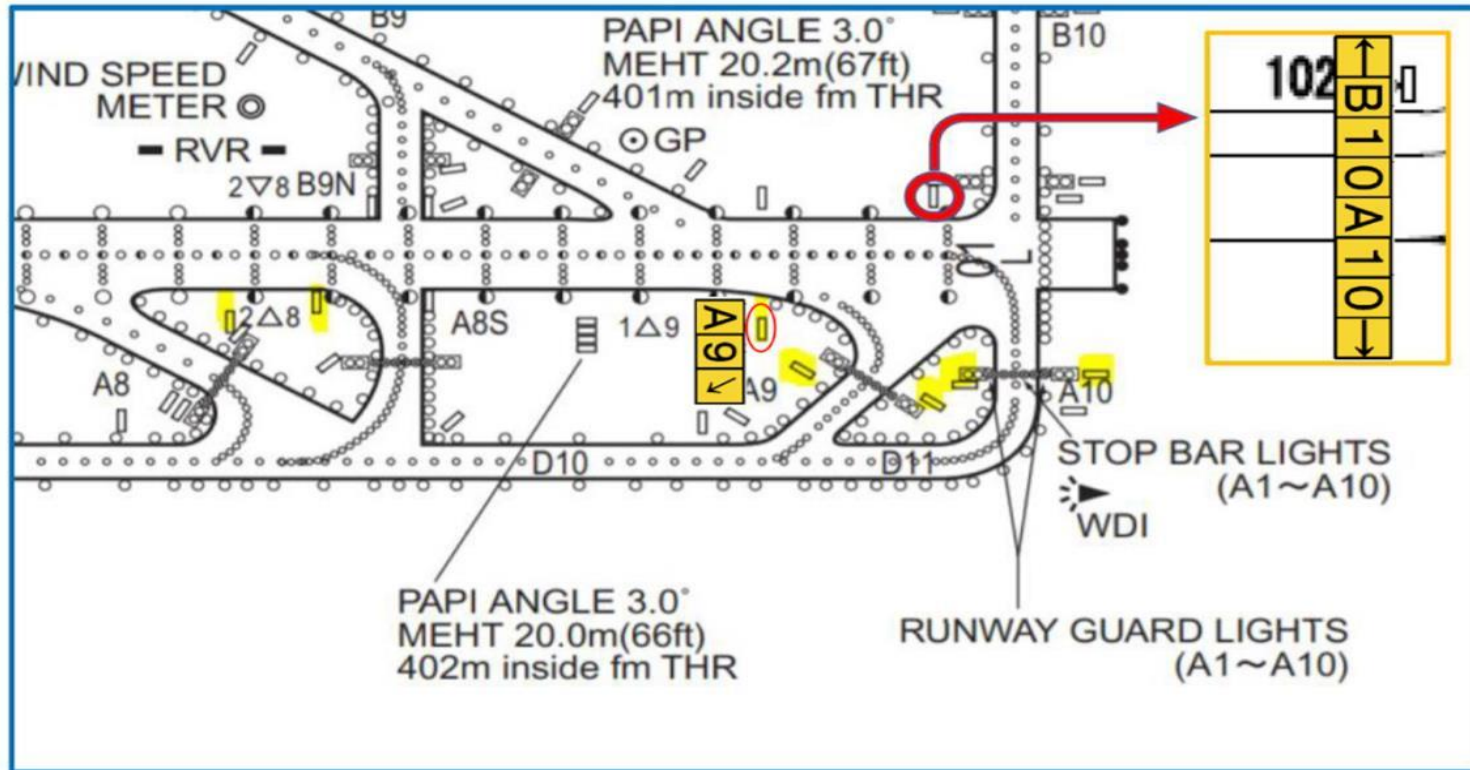
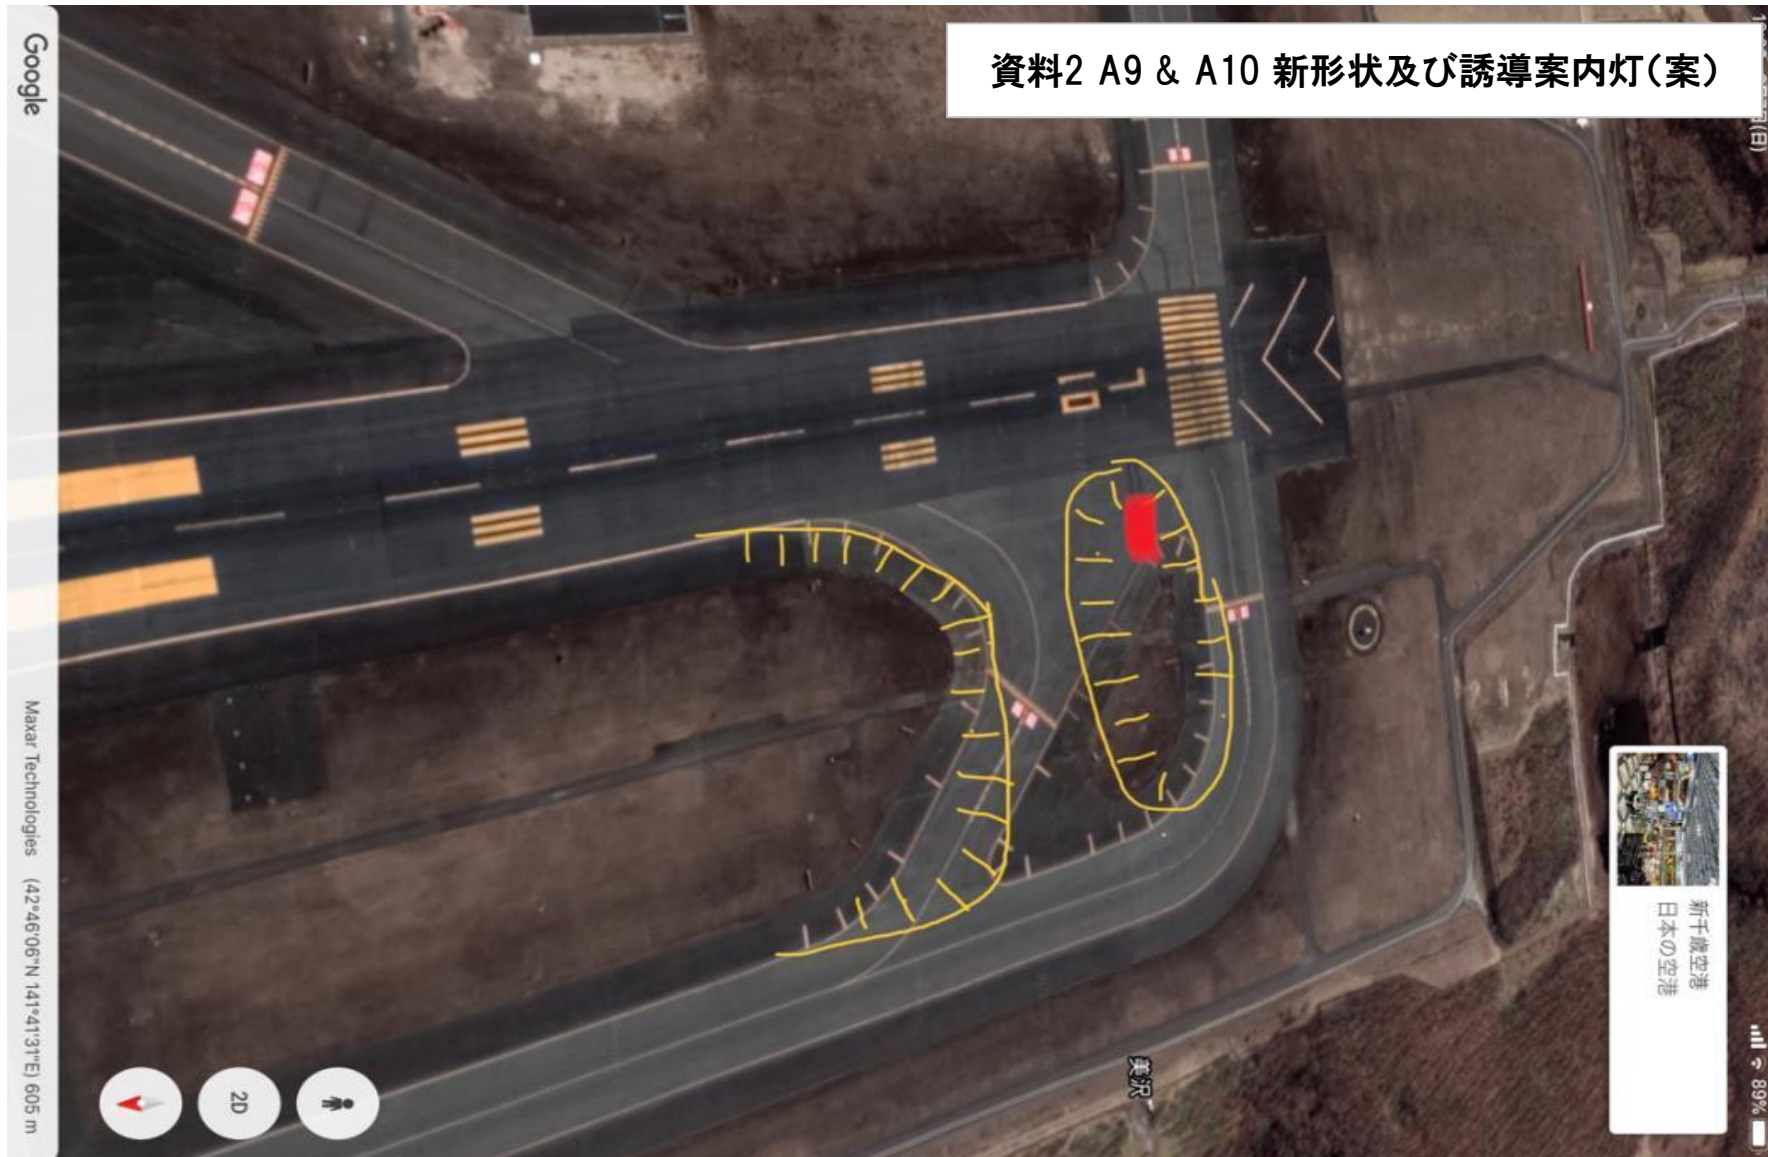
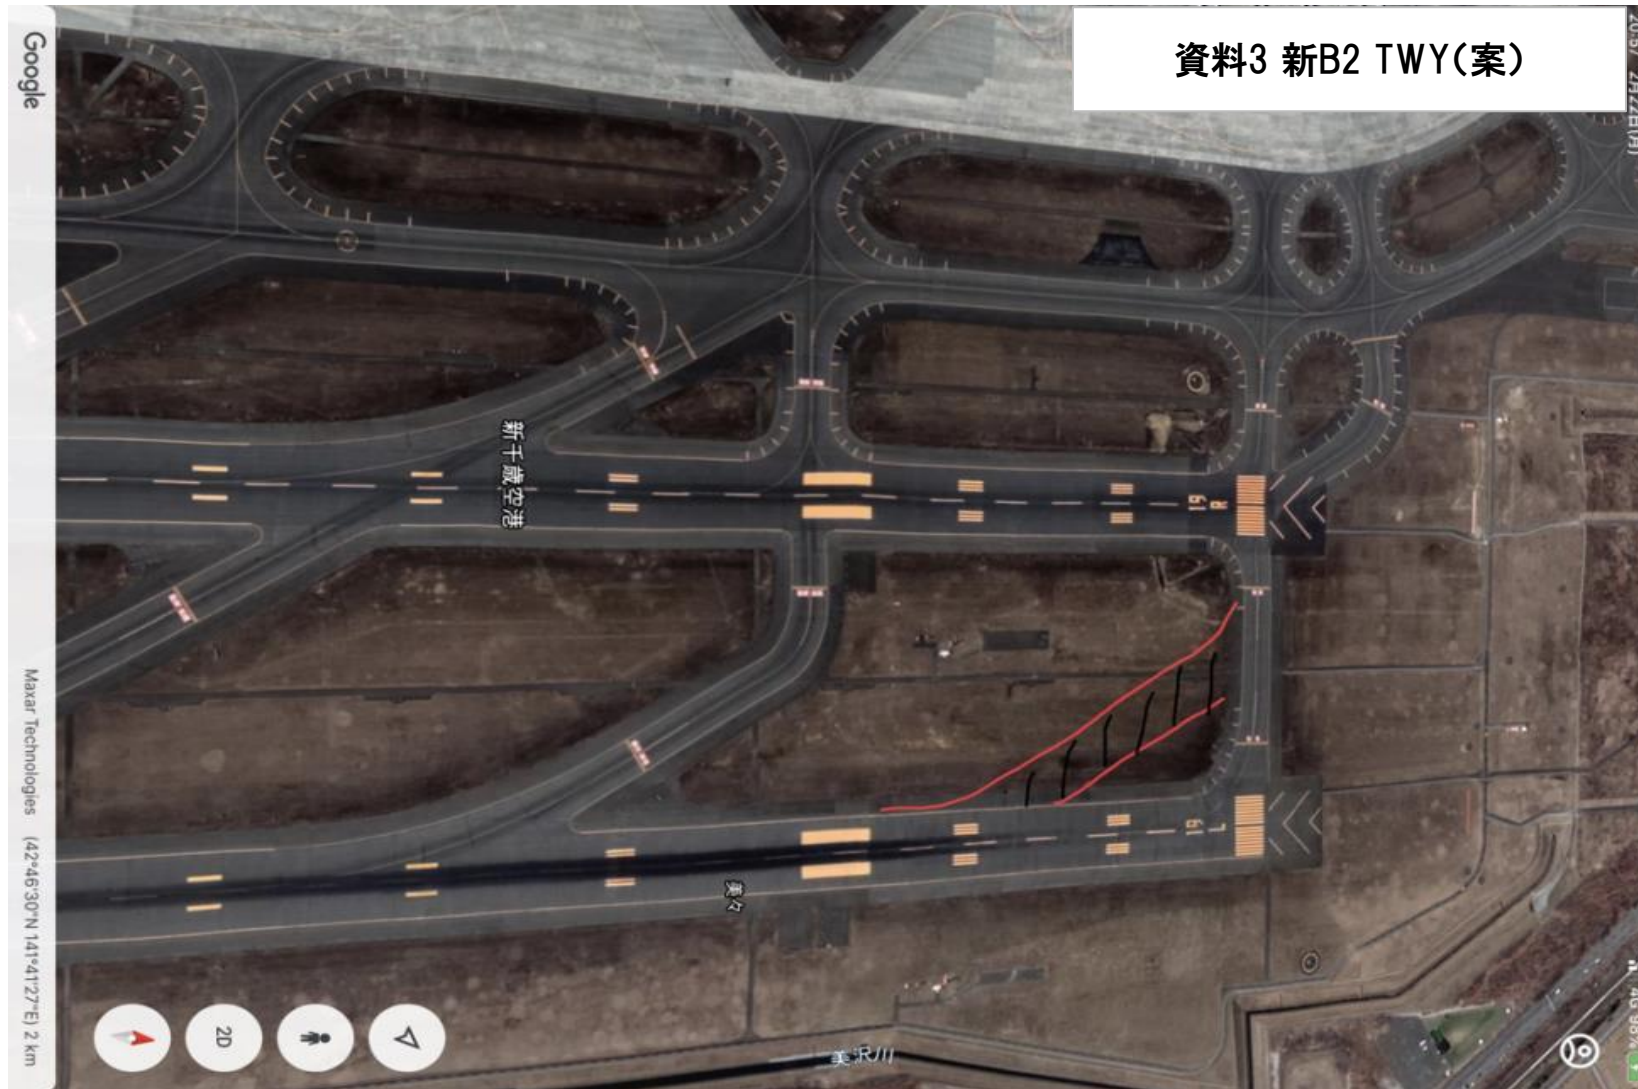
資料1 A9 & A10 誘導案内灯

C02	2	新千歳空港	新規	TWY A9の形状を変更し、TWY の誘導案内灯を滑走路の西側に設置すること	視界不良で「ホワイトアウト」になると、誘導路を発見出来る唯一の手がかりは誘導案内灯である。現在、RWY19Rを着陸後にA10から滑走路を離脱する場合、A10の誘導案内灯をA10近傍に設置出来ないレイアウトになっている。そのため、TWY A9の形状を変更し、A10の誘導案内灯を設置すること。(添付資料1、2参照)	新規要請
C02	3	新千歳空港	新規	RWY01R着陸後の滑走路離脱を確実に実施するため、高速離脱誘導路を新設し常時オープンとするすること	冬期運航で滑走路除雪が必要な状況において、RWY 01Rを着陸後に使用出来る高速離脱誘導路をTWY B3とB2の間に新設(新TWY B2)することで、制動制御効果が低い環境下における現行TWY B2(新TWY B1)の代替経路となる。また、RWY01L除雪作業時にも使用出来る高速離脱誘導路の設置は、滑走路占有時間短縮の効果が期待出来る。そのため、冬期運航中も除雪時以外は常時オープンとすることは必須である。(添付資料3参照)	新規要請
C02	4	新千歳空港	継続	TWY A1におけるHold Short Lineの見直し	2本あるHold Short Lineはヒューマンエラーを誘発するため、1本運用とすること。その他、滑走路誤進入を防止する方策を施すこと。	2017年度より要請
C02	5	新千歳空港	継続	TWY T1とT2の名称統一	TWYは曲線で連続しているが、途中で名称が変更になっているため、結果として管制指示が不明瞭でミスの原因となっているため、同一誘導路名称に変更すること。	2018年度より要請

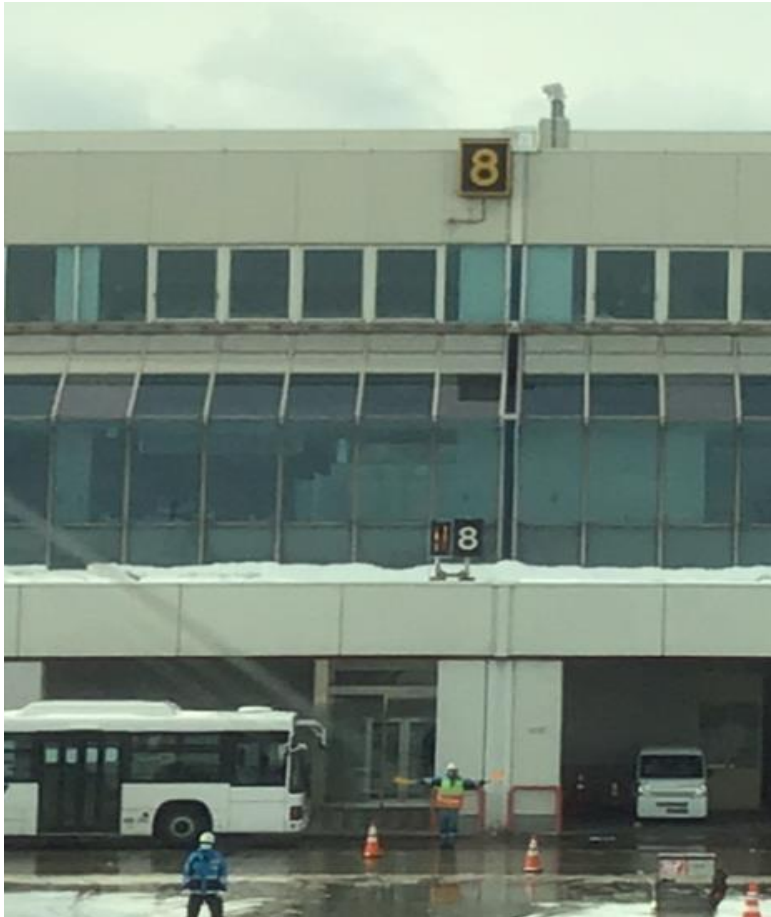
資料4 スポット8番

C02	6	新千歳空港	新規	駐機場のスポット番号が書かれているプレートの色落ち改善	スポット番号が書かれているプレートが色落ちしている駐機場がある(特にターミナル南側)ため、速やかな塗り直しが望まれる。(添付資料4 & 5 黄色表記部分)	新規要請
C02	7	新千歳空港	継続	Slippery Condition測定体制の改善。	2004年2月に発生したオーバーランと相似ケースが発生(2017年1月)したことに鑑み、現在のSlippery Condition測定体制の改善につなげること。	2017年度より要請
C03	1	丘珠空港(札幌飛行場)	継続	滑走路の延長	特に冬期運航における離着陸性能は極めて厳しいことを理由に副操縦士が離着陸不可という極めて特殊な位置付けの空港となっている。	2017年度より要請
C03	2	丘珠空港(札幌飛行場)	継続	ALSの設置	夜間及び低視程下での視認性向上のため。	2017年度より要請
C03	3	丘珠空港(札幌飛行場)	継続	除雪体制の見直し	除雪に多くの時間を要していることから、除雪体制の見直しを自衛隊側に申し入れること。	2018年度より要請
C04	1	女満別空港	継続	スポット番号標識の設置	スポット番号がわかるように標識を設置すること。	2018年度より要請
C05	1	青森空港	継続	誘導路名称の改訂	TWY T0を廃止し、現在のTWY T0はP1とすること。それに伴い、P1以降を順次変更すること。そして、RWY06に接続する誘導路はT1とし、それに伴い関係する誘導路名称も順次変更すること。	2017年度より要請
C06	1	花巻空港	継続	風の影響に関する運航支援システムの設置	過去、強風が原因で航空機事故が発生するなど、運航に与える風の影響が極めて大きい空港であることを鑑み、SOLWIN(地方空港向け低層風情報提供システム)やJAXAの風情報システム等の運航支援システムを航空局として優先的に導入すること。	2018年度より要請
C07	1	山形空港	継続	滑走路の延長及びEMASの設置	冬期運航においてオーバーランのリスクが高く安全性の向上が必要である。RWY01からの進入が背風となる場合があり、滑走路2000mでは短い。また滑走路延長と同時に、オーバーラン時に被害を最小限にとどめるEMAS(Engineered Materials Arresting System)の設置を検討すること。	2018年度より要請

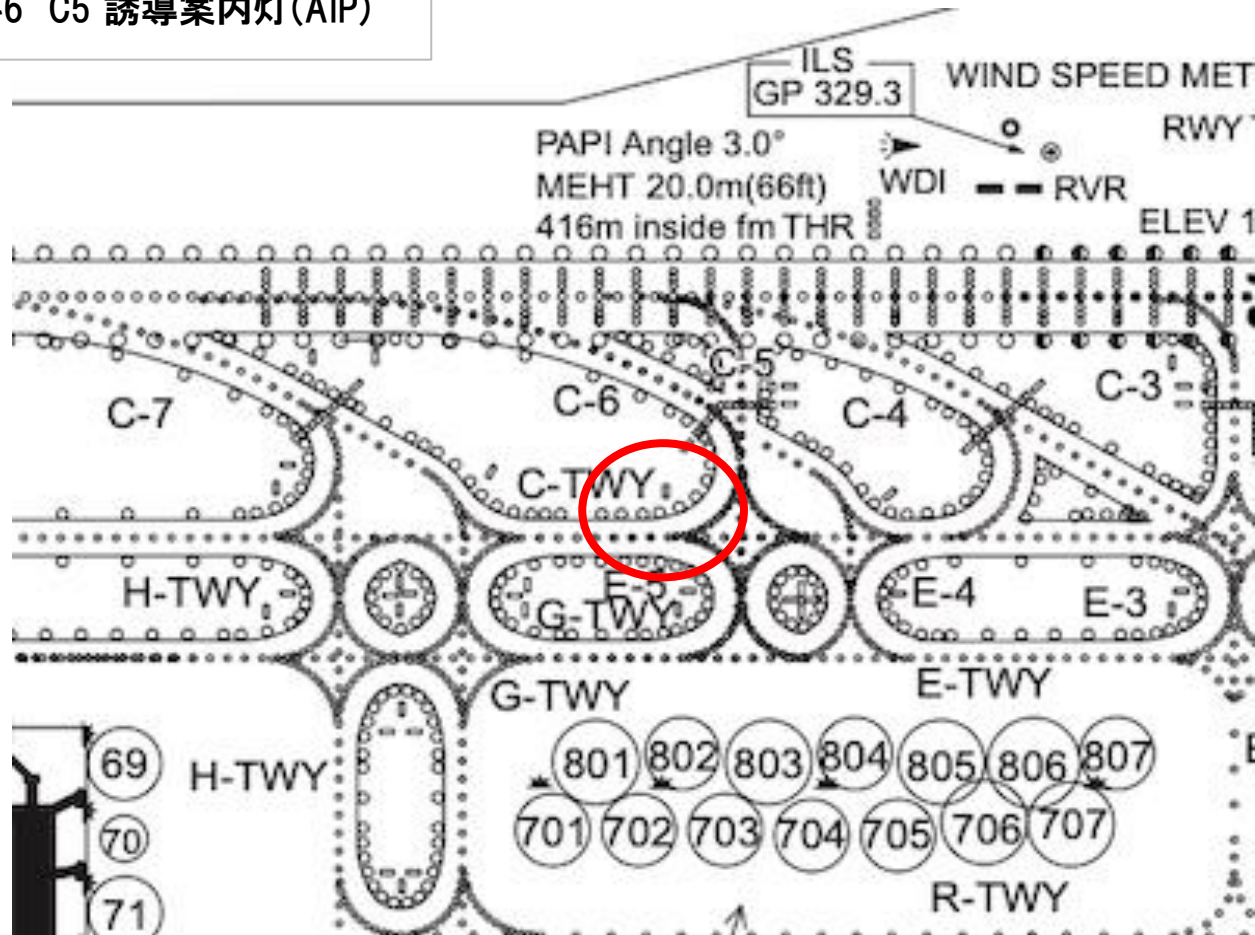
資料6 C5 誘導案内灯(AIP)

C09	7	東京国際空港	新規	TWY BからTWY B12へ確実に左旋回するため、誘導案内灯を設置すること	TWY BからTWY B12へ確実に左旋回するため、誘導案内灯を新規設置すること。なお、TWY B12からのインターセクションDEPIは、GP Hold Lineを通過しないため、Threatの軽減に寄与出来る。	新規要請
C09	8	東京国際空港	新規	TWY C5へ左旋回する手前の誘導案内灯に、「C6」と各誘導路の方角を示す矢印を追加すること	当該箇所は左旋回した後、走行可能な誘導路が幅広いことから、意図しない誘導路へ誤って進入してしまう懸念があるため、成田国際空港で見られるように「C6 C5」と2つのTWY名を並列に表記し、それぞれの方角を矢印で示す工夫を施すこと。(添付資料6、7、8参照)	新規要請
C09	9	東京国際空港	新規	TWY L4へ左旋回する手前に「L4」「L5」と各誘導路の方角を示す矢印を含む誘導案内灯を新規設置すること	当該箇所は左旋回した後、走行可能な誘導路が幅広いことから、意図しない誘導路へ誤って進入してしまう懸念があるため、成田国際空港で見られるように「L5 L4」と2つのTWY名を並列に表記し、それぞれの方角を矢印で示すような工夫を施すこと。(添付資料8参照)	新規要請
C09	10	東京国際空港	新規	高速離脱誘導路C4、C6、C7、C8、C9、C10、C11 TWYのC TWY側にある誘導案内灯の廃止と進入禁止標識の設置	高速離脱誘導路から離陸することは無いことから、TWY Cから滑走路へ向かう誘導案内灯を廃止し、誤進入防止のため進入禁止標識を設置すること。(添付資料9、10、11、12参照)	新規要請
