C.空港

2021年 総合安全要請

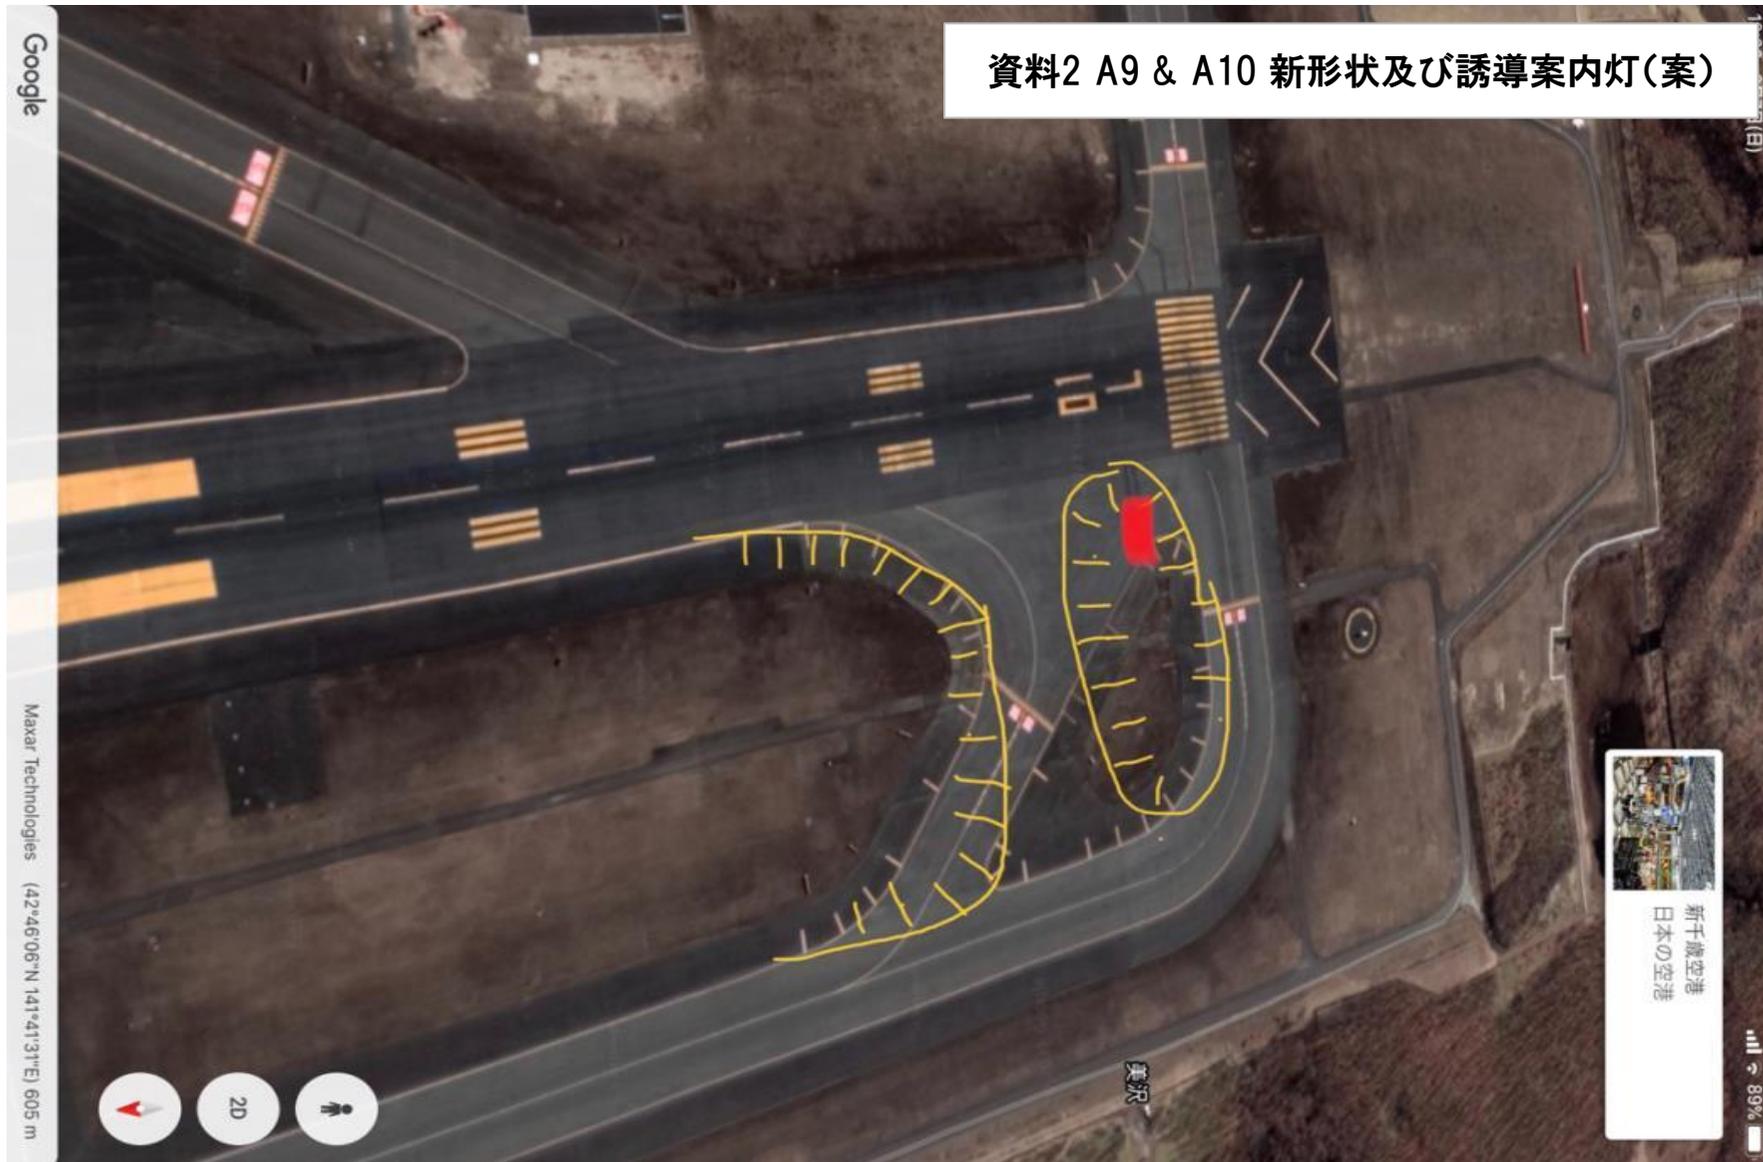
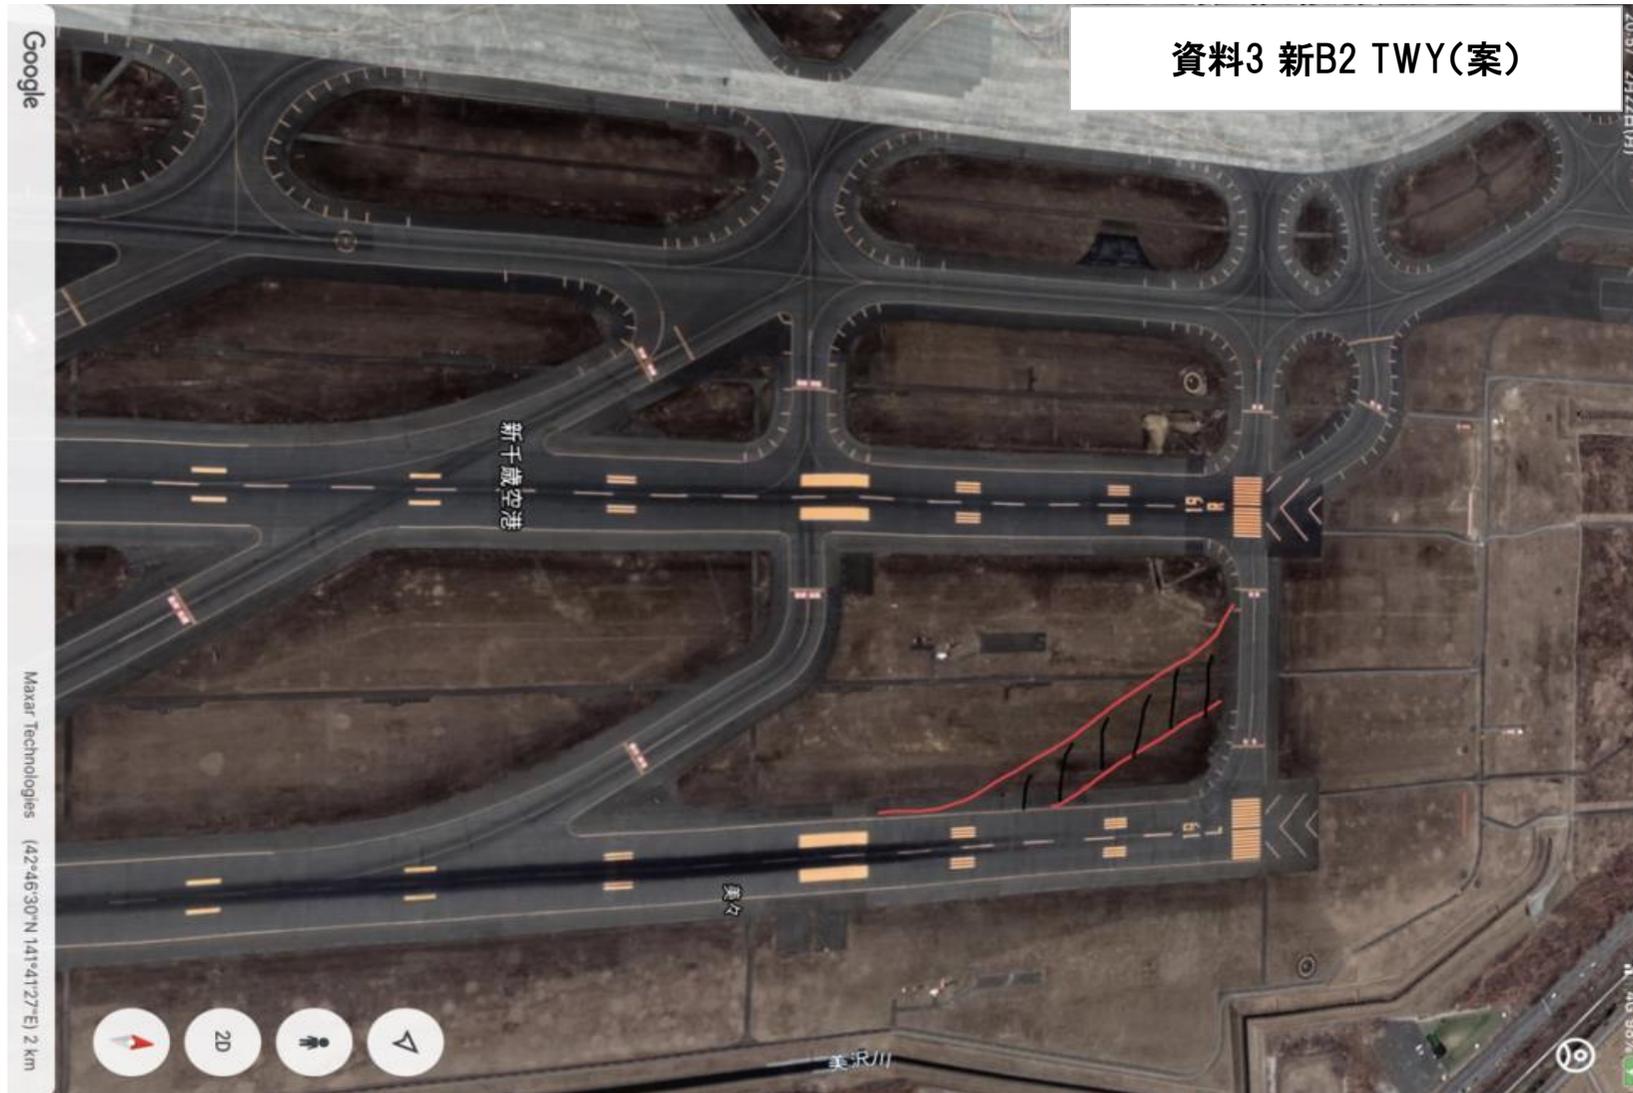
資料1 A9 & A10 誘導案内灯

C02	2	新千歳空港	新規	TWY A9の形状を変更し、TWY の誘導案内灯を滑走路の西側に設置すること	視界不良で「ホワイトアウト」になると、誘導路を発見出来る唯一の手がかりは誘導案内灯である。現在、RWY19Rを着陸後にA10から滑走路を離脱する場合、A10の誘導案内灯をA10近傍に設置出来ないレイアウトになっている。そのため、TWY A9の形状を変更し、A10の誘導案内灯を設置すること。(添付資料1、2参照)	新規要請
C02	3	新千歳空港	新規	RWY01R着陸後の滑走路離脱を確実に実施するため、高速離脱誘導路を新設し常時オープンとするすること	冬期運航で滑走路除雪が必要な状況において、RWY 01Rを着陸後に使用出来る高速離脱誘導路をTWY B3とB2の間に新設(新TWY B2)することで、制動制御効果が低い環境下における現行TWY B2(新TWY B1)の代替経路となる。また、RWY01L除雪作業時にも使用出来る高速離脱誘導路の設置は、滑走路占有時間短縮の効果が期待出来る。そのため、冬期運航中も除雪時以外は常時オープンとすることは必須である。(添付資料3参照)	新規要請
C02	4	新千歳空港	継続	TWY A1におけるHold Short Lineの見直し	2本あるHold Short Lineはヒューマンエラーを誘発するため、1本運用とすること。その他、滑走路誤進入を防止する方策を施すこと。	2017年度より要請
C02	5	新千歳空港	継続	TWY T1とT2の名称統一	TWYは曲線で連続しているが、途中で名称が変更になっているため、結果として管制指示が不明瞭でミスの原因となっているため、同一誘導路名称に変更すること。	2018年度より要請
