鹿児島空港 ILS34 電波の不安定な状況

< ILS 進入中に発生する電波の「揺らぎ」 >

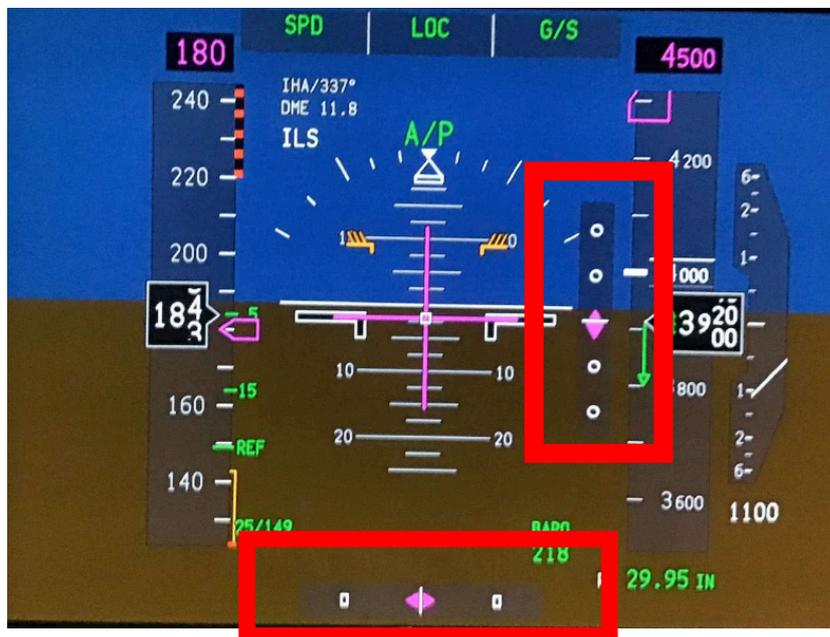
ILS の電波とは、滑走路末端に設置されたローライザー（Localizer、LOC）アンテナからの電波（横方向）とグライドスロープ（Glide Slope、GS）アンテナからの電波（縦方向）の電波 2 種類を指します。この 2 電波が交差した「点」が操縦席の計器に表示され、パイロットはその「点」を目指して降下していくことで、雲や霧の中でも滑走路近辺まで降下していくことが可能になるわけです。このうち、問題となっているのは GS 電波の方です。下記の図は操縦席で確認する LOC 及び GS 電波の見え方を表したものです、機種によって表示方法はほぼ一緒です。

< ◁ GS 電波 >

< ◁ LOC 電波 >
